# 炳灵寺石窟河道日常清理除淤维护 工程勘察设计方案

中铁西北科学研究院有限公司

2024年8月

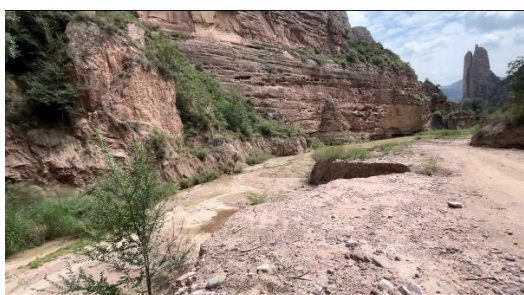
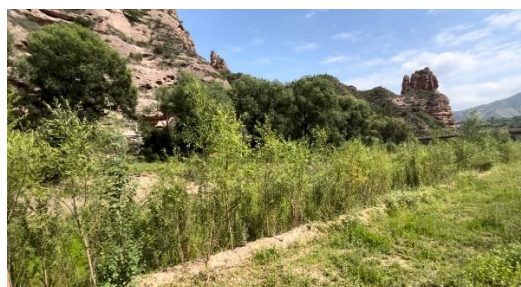
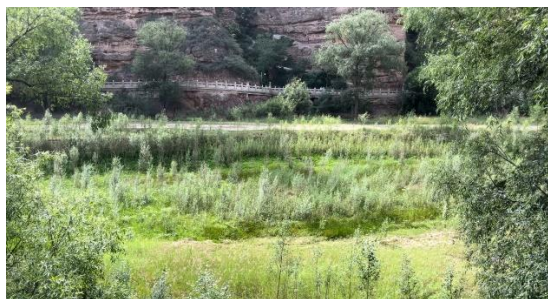
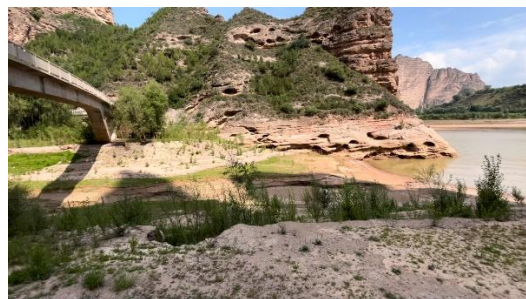
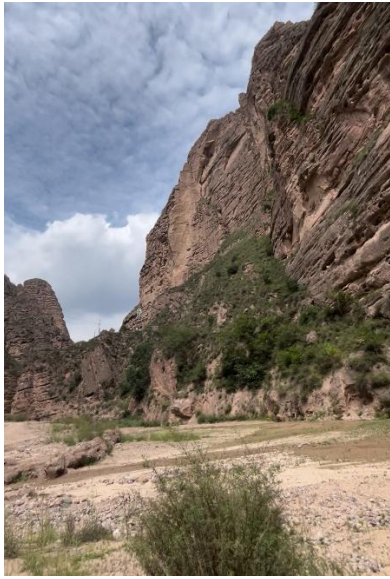
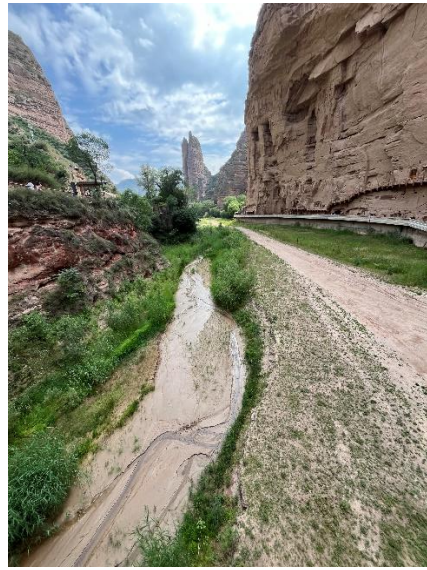
图 3.1 炳灵寺石窟河道现状图

炳灵寺大寺沟河道为炳灵寺石窟群区主河道，从大寺沟河道口至河道上游两侧山体区域的支沟排出的洪水淤积物，全部进入大寺沟河道并排出至下游水库。雨季时大寺沟河道几乎承载了所有上游的排洪淤积物，加至滴水岭至大寺沟沟口河床相对较缓，泥沙容易在该区域淤积。

炳灵寺石窟河道经 2017 年抢险治理后，经过 7 年的时间，河道中淤泥堆积，河道河床升高，致使下寺区域河道存在排洪隐患，严重影响两侧文物安全。
